BMW i  
France  
Département Services à la clientèle

FR-A60-A-15052

Action de rappel N° 00 22 10 01 00  
Modèle : BMW I01 (i3)

- Action de rappel : Remplacement des vis du support moteur et programmation des boîtiers électroniques.

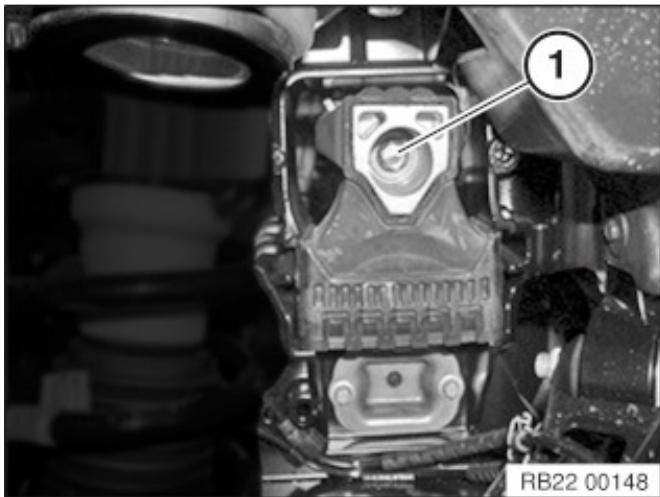
**Remplacer les vis du support moteur (voir photo ci-dessous)**

● **Véhicules sans prolongateur d'autonomie :**  
Remplacer la vis du palier-support **gauche**.

● **Véhicules avec prolongateur d'autonomie :**  
Remplacer successivement chaque vis des **deux** paliers-supports.

**Note :**

**Respecter les couples de serrage différents à droite et à gauche !**

- Couple de serrage palier-support droit : Couple d'insertion 96 Nm, angle de rotation 45°
- Couple de serrage palier-support gauche : Couple d'insertion 96 Nm, angle de rotation 120°

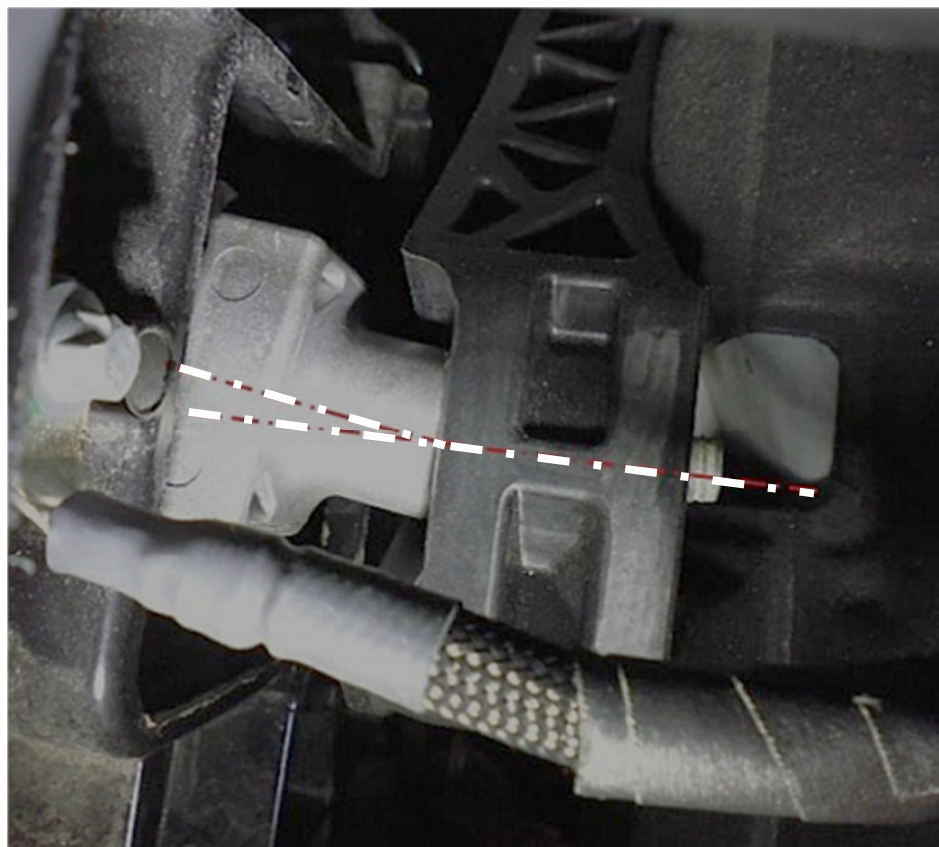
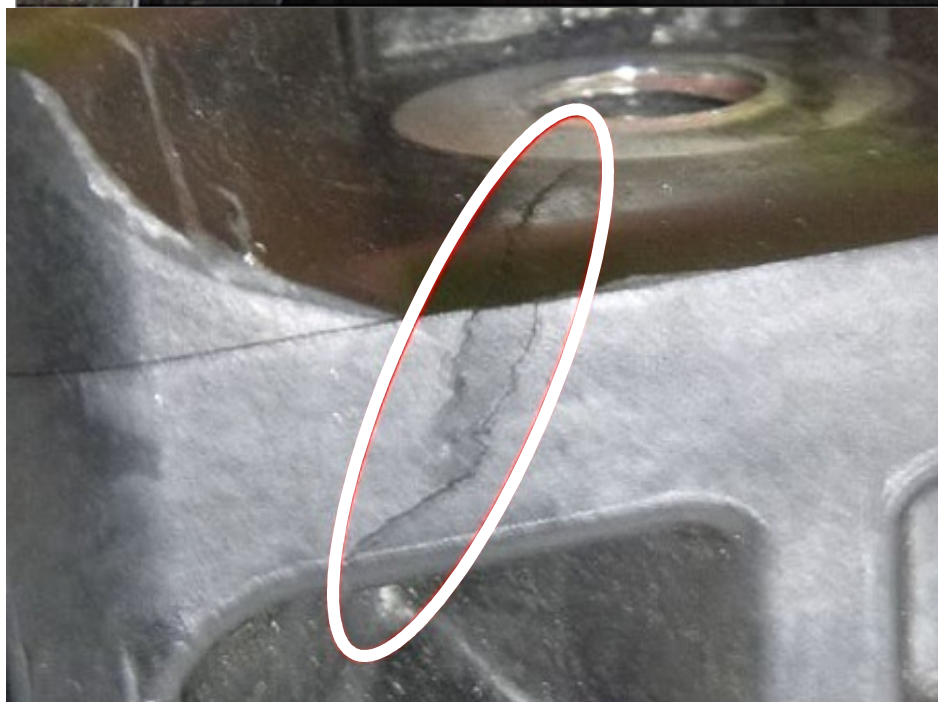
**Attention, d'autres pièces peuvent être également endommagées ! (voir photos ci-dessous)**

**Causes possible d'endommagement :**

- Inclinaison du palier par rapport au bloc-support gauche et droite sur les véhicules équipés d'un prolongateur d'autonomie
- Fissuration du bloc-support gauche (matière plastique).
- Mouvement oscillant de la tête de vis au desserrage.
- Contrôler si les vis déposées présentent un fléchissement sur une surface plane (les faire rouler).

Si un endommagement des vis est constaté, effectuer la remise en état conformément à la version la plus récente de la **mesure PuMA 58538632**.
