BMW i
France
Département Services à la clientèle

FR-A60-A-15052

Action de rappel N° 00 22 10 01 00
Modèle : BMW I01 (i3)

- Action de rappel : Remplacement des vis du support moteur et programmation des boîtiers électroniques.

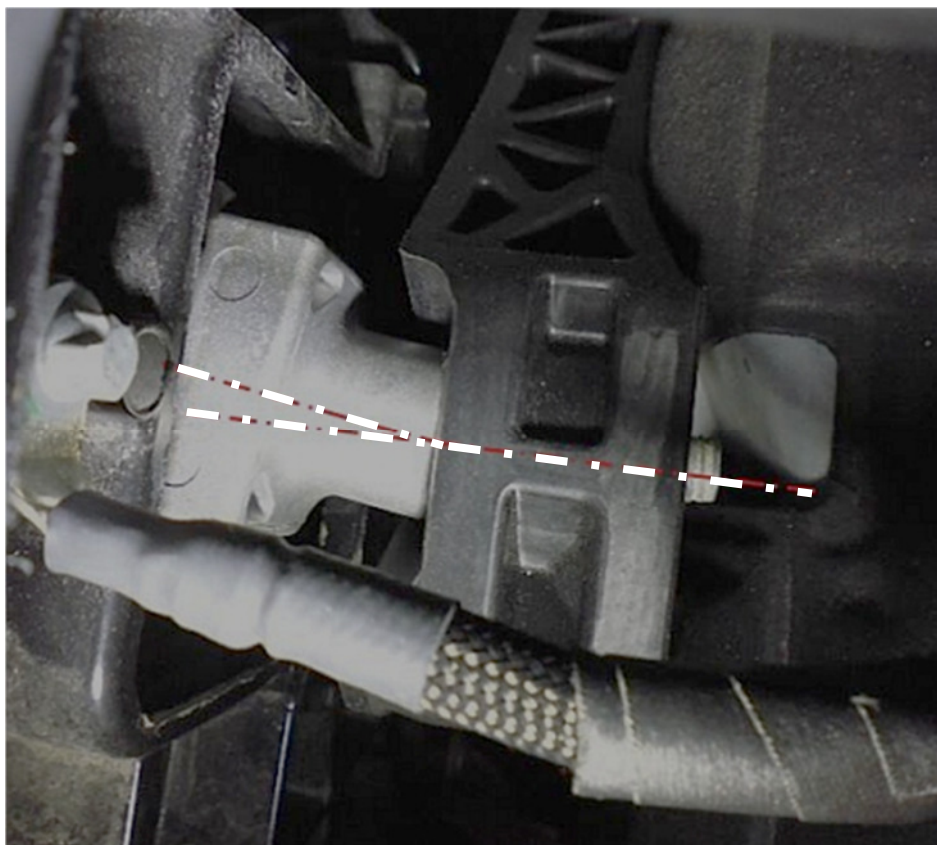
Attention, d'autres pièces peuvent être également endommagées ! (voir photos ci-dessous)

Causes possible d'endommagement :

- Inclinaison du palier par rapport au bloc-support gauche et droite sur les véhicules équipés d'un prolongateur d'autonomie
- Fissuration du bloc-support gauche (matière plastique).
- Mouvement oscillant de la tête de vis au desserrage.
- Contrôler si les vis déposées présentent un fléchissement sur une surface plane (les faire rouler).

Si un endommagement des vis est constaté, effectuer la remise en état conformément à la version la plus récente de la **mesure PuMA 58538632**.
