BMW i
France
Département Services à la clientèle

FR-A60-A-15052

Action de rappel N° 00 22 10 01 00
Modèle : BMW I01 (i3)

- Action de rappel : Remplacement des vis du support moteur et programmation des boîtiers électroniques.

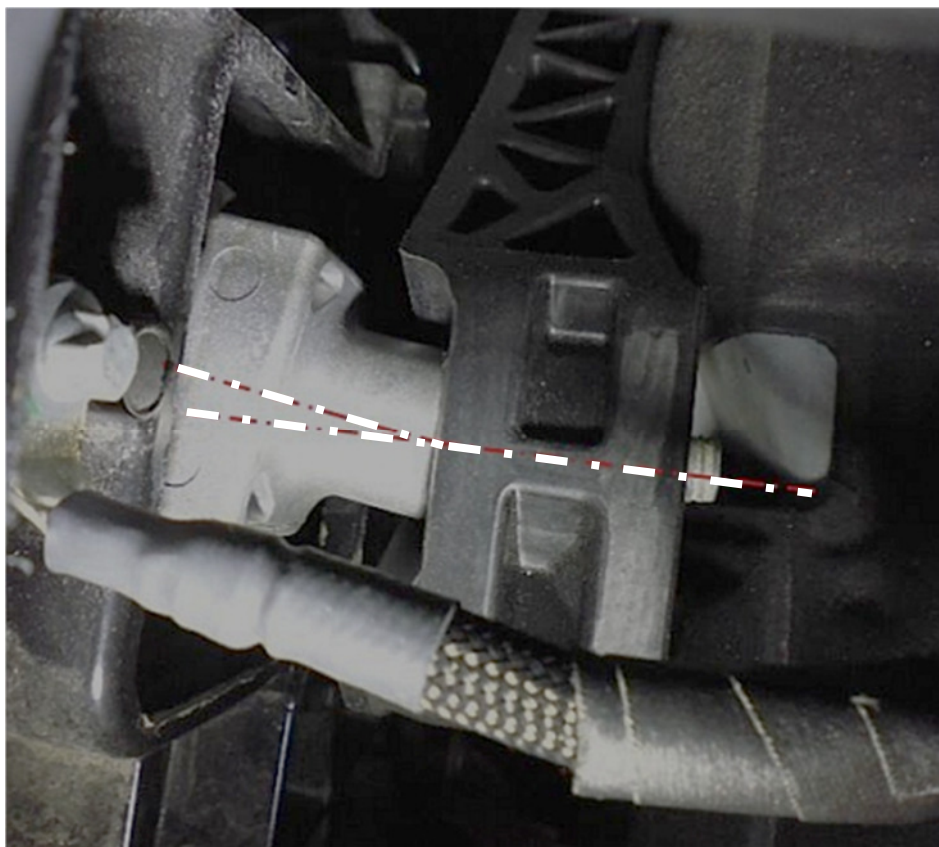
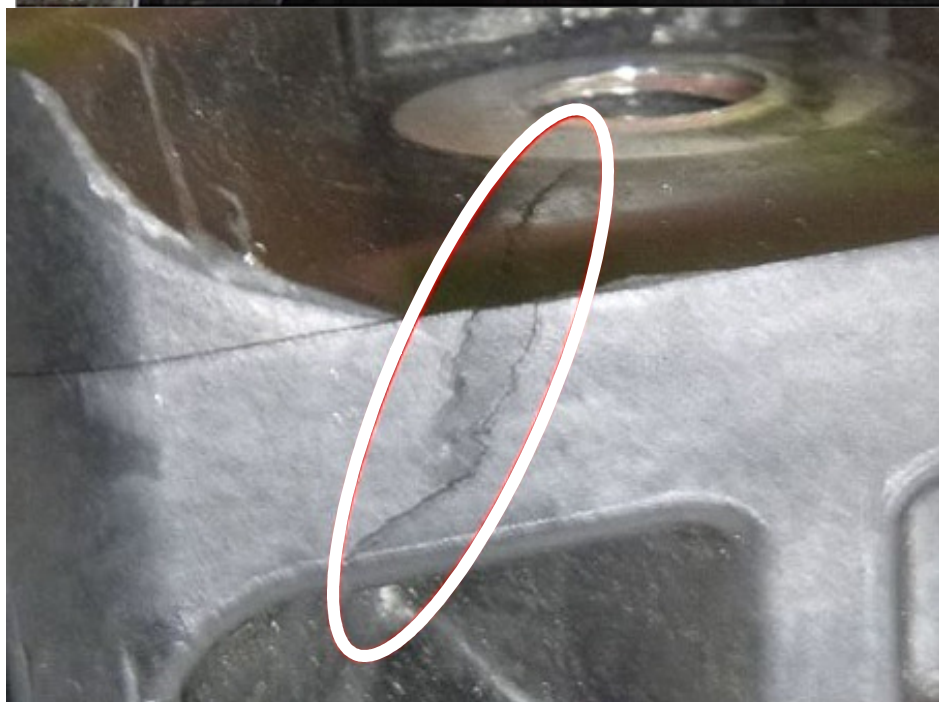
Attention, d'autres pièces peuvent être également endommagées ! (voir photos ci-dessous)

- Inclinaison du palier par rapport au bloc-support gauche et droite sur les véhicules équipés d'un prolongateur d'autonomie
- Fissuration du bloc-support gauche (matière plastique).
- Mouvement oscillant de la tête de vis au desserrage.
- Contrôler si les vis déposées présentent un fléchissement sur une surface plane (les faire rouler).

Si un endommagement des vis est constaté, effectuer la remise en état conformément à la version la plus récente de la **mesure PuMA 58538632**.
